H. AYUNTAMIENTO DE COLIMA
DIRECCIÓN GENERAL DE OBRAS
DIRECCIÓN DE CONSTRUCCIÓN
DEPARTAMENTO DE PROYECTOS Y PRESUPUESTOS

PROYECTO: MANTENIMIENTO DE CANCHA DE U. MULTIPLES, COL. ALBARRADA

PROYECTO:
REHABILITACIÓN DE ESPACIO MULTIDEPORATIVO EN COLIMA, COLONIA RESIDENCIAL PUERTA PARAÍSO

Propuestas de intervención de Espacios Deportivos.

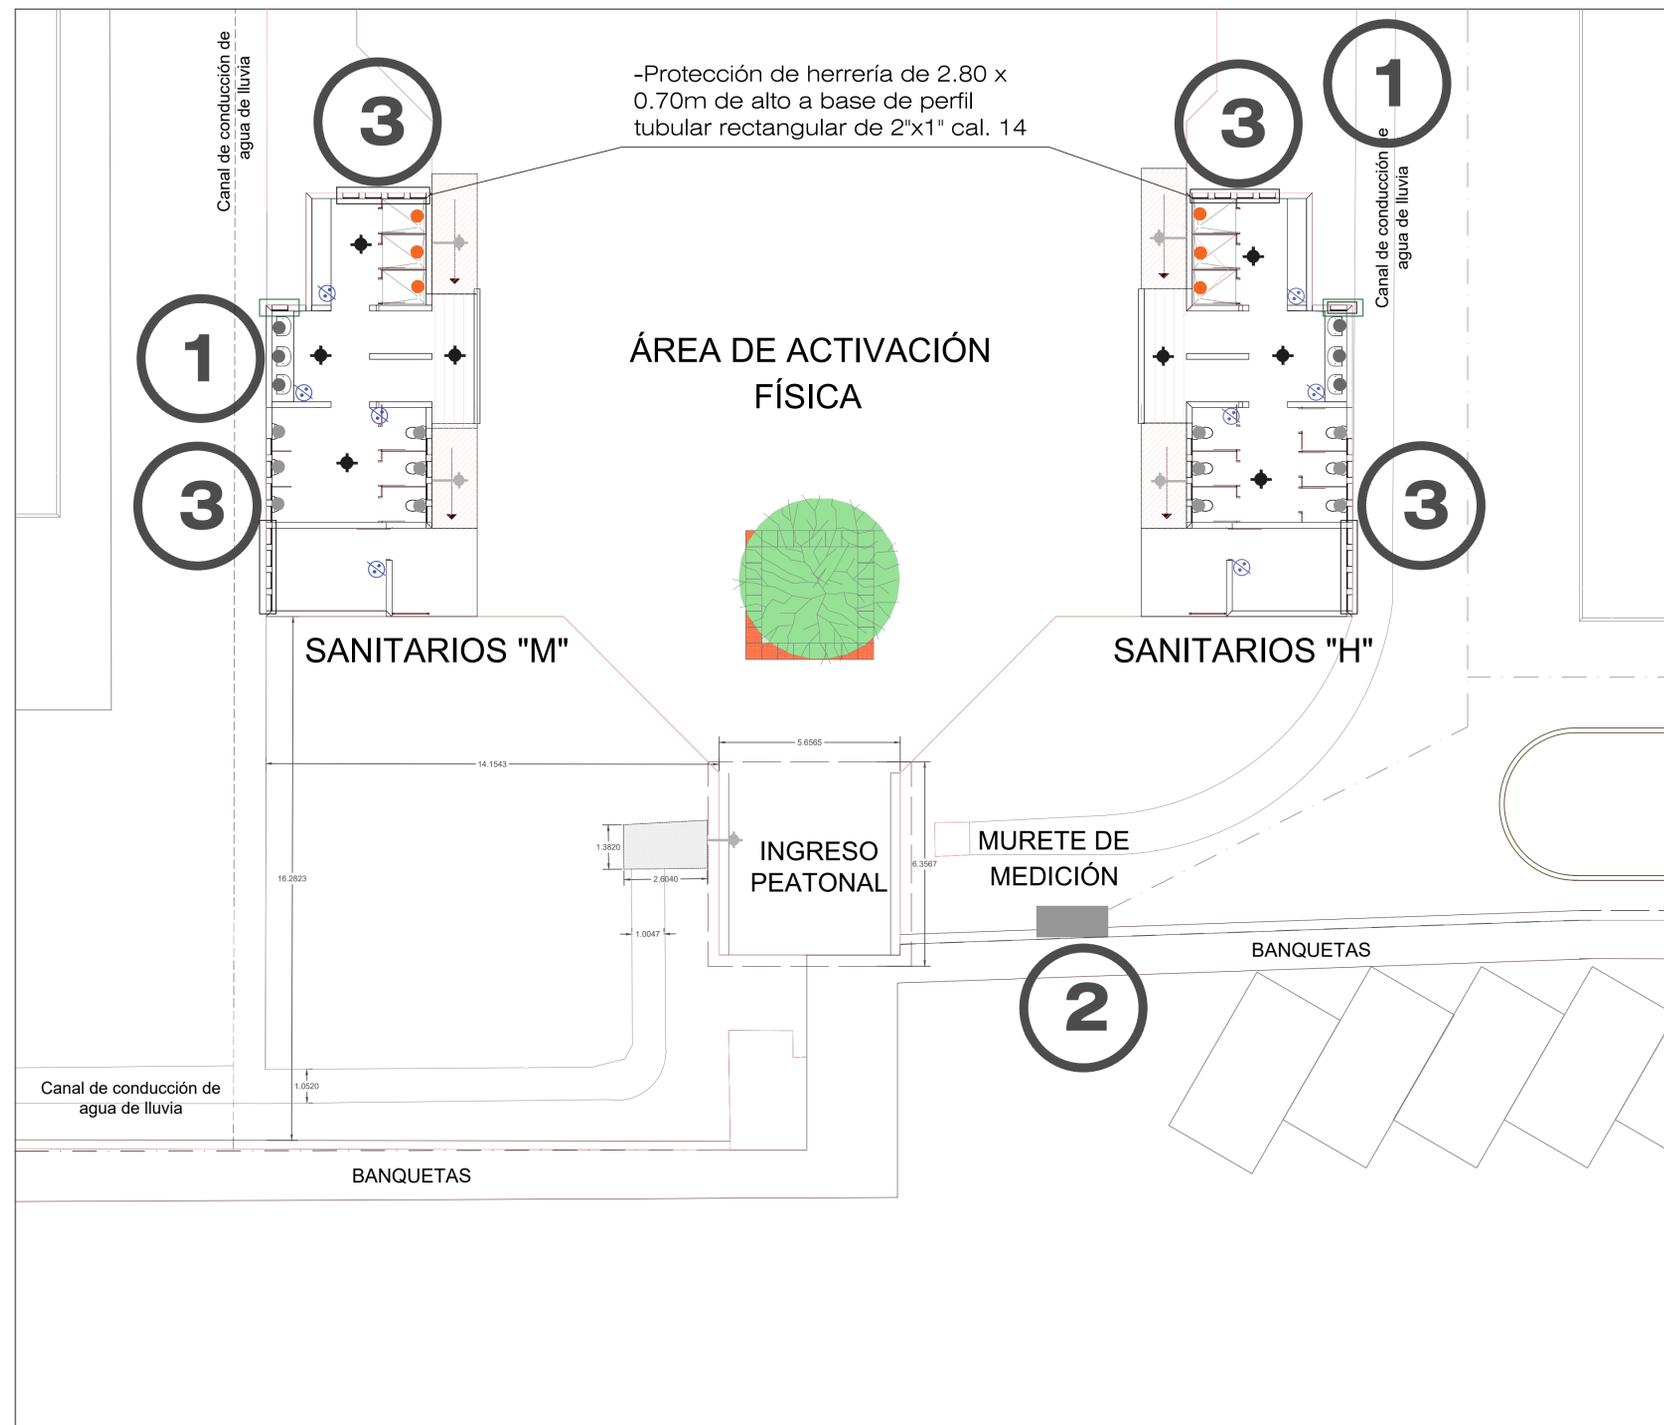
DETALLES HERRERÍA

Reposición de fijo de cristal transparente de 6 mm de espesor, en cancelería de perfil de aluminio blanco de 1", dividido en 2 hojas de 0.25 x 0.50 mts cada una.

Reposición de cristal transparente de 0.50 x 0.50 mts de 6 mm de espesor, en cancelería de perfil de aluminio blanco de 1"; 3 pzas por ventana (apertura en sistema pivote, abatible sobre eje central)

Protección de herrería para serie de ventanas V-1 (4 pzas)

Protección de herrería para ventana V-2 (2 pzas)

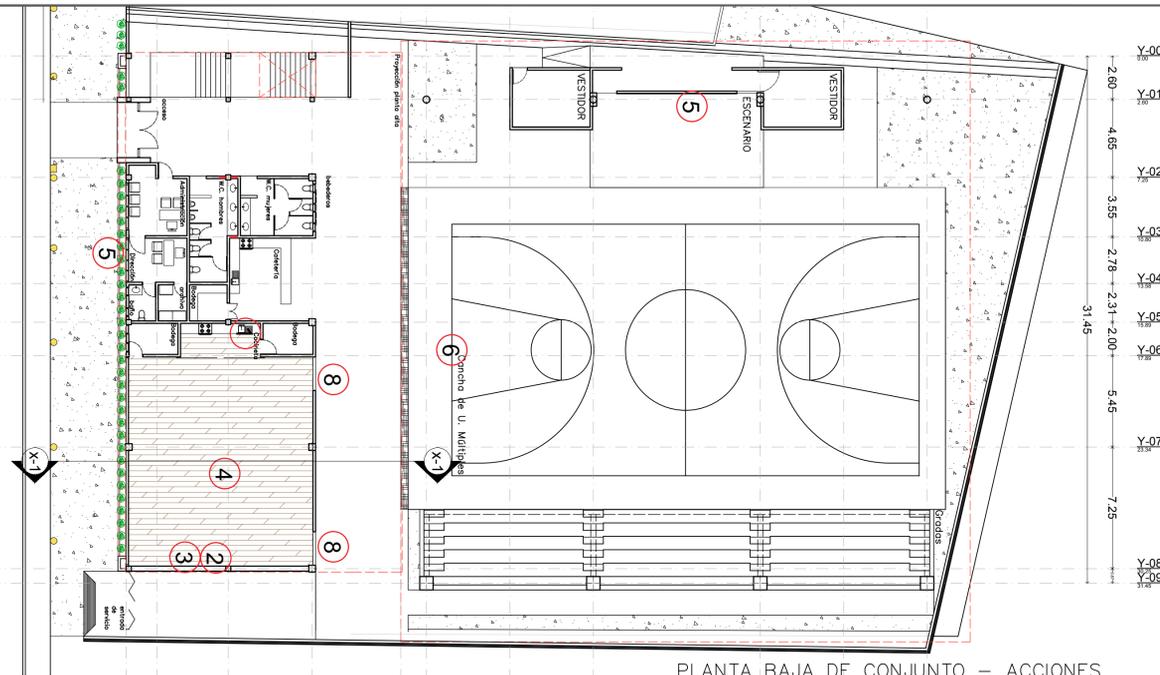
PLANTA BAJA DE CONJUNTO - ACCIONES
ESC. 1:200

- **PINTURA CANCHAS, GRADERÍAS, MUROS EN FORO AL AIRE LIBRE, Y MÓDULO DE BAÑOS, MUROS DE CANCHA DE FUTBOL RÁPIDO Y MURO DE INGRESO SOBRE CALLE PROFESOR FRANCISCO HERNANDEZ ESPINOZA.**

- TOMA DE AGUA PARA RIEGO DE ÁREAS VERDES.
- COLOCACION DE FOTOCELDA PARA ENCENDIDO AUTOMATICO DE LUMINARIAS EN ÁREAS COMUNES.
- MEJORAMIENTO DE ILUMINACION Y PODA DE ÁRBOLES EN CAMELLÓN DE AV. TECOMÁN YA QUE LA UNIDAD COLINDA CON ESTA AVENIDA Y DEBIDO A LA VEGETACION EXISTENTE SE CONVIERTE EN UN PUNTO OSCURO Y PELIGROSO AL CAER LA NOCHE.
- REPARACIÓN PINTURA DE JUEGOS INFANTILES METÁLICOS TRADICIONALES

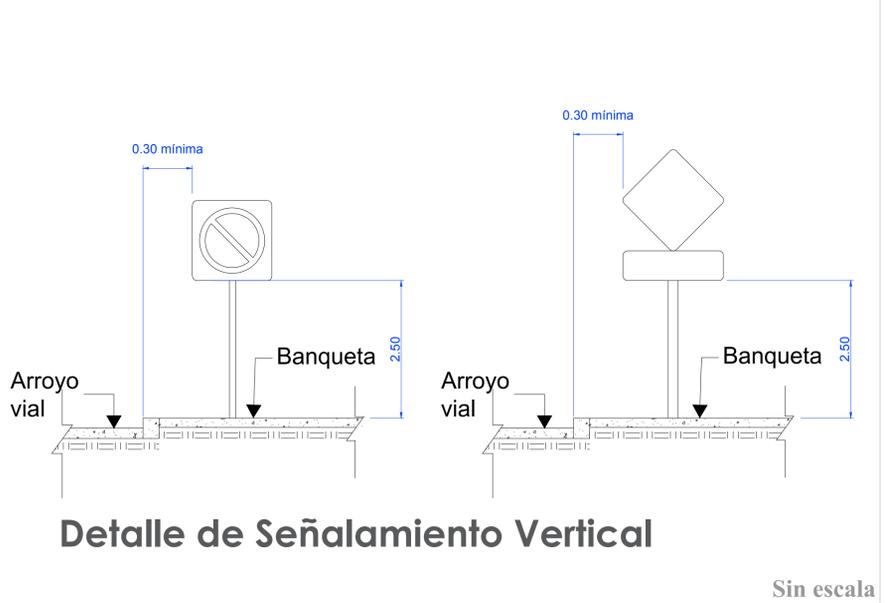
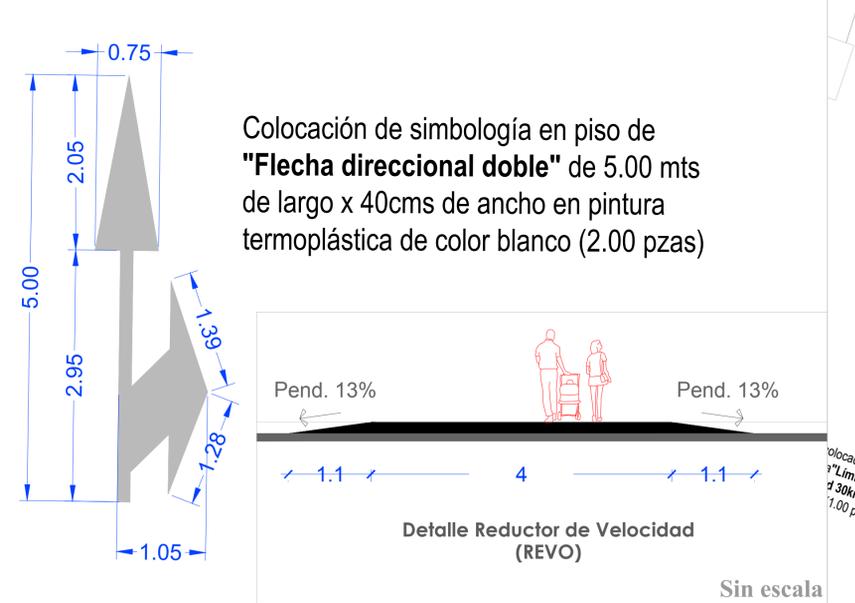
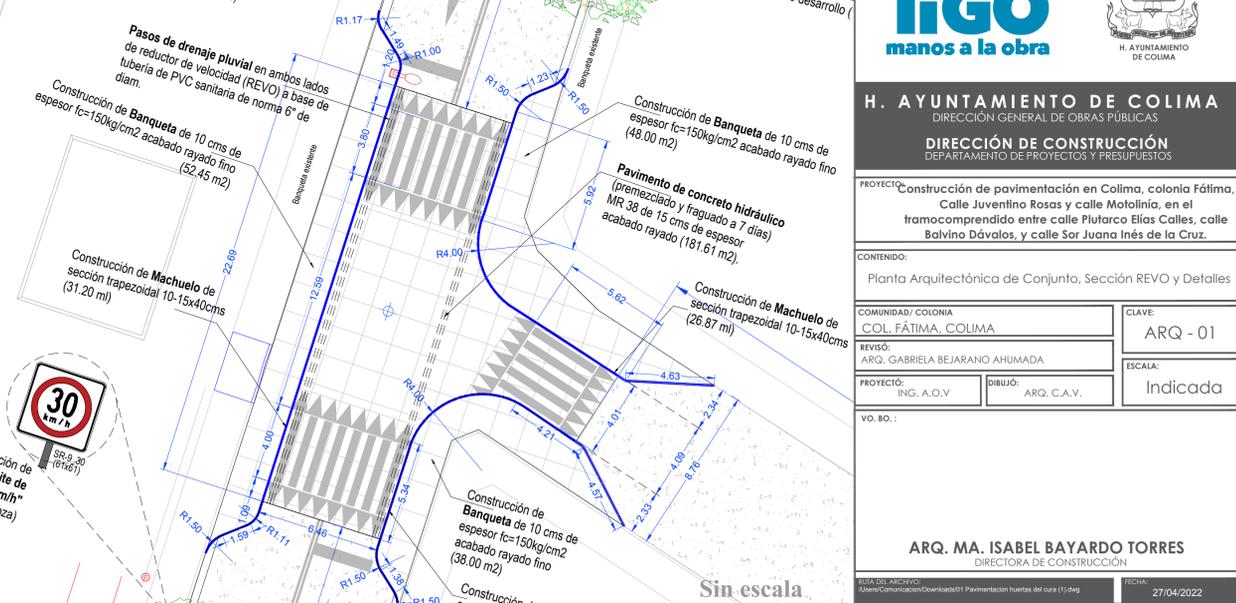
Detalle Rampas
esc 1:150

Colocación de simbología en piso de "Flecha direccional doble" de 5.00 mts de largo x 40cms de ancho en pintura termoplástica de color blanco (2.00 pzas)
